Ausgangslage Altlastensituation

Projekt / DV: Ehem. Schwefelwerk Kirschen
Konzept zur Sanierung und Verwertung im Rahmen der
Baufeldverbesserung

Abbildung: Auswertung Vorgutachten
Ergebnisse abfallrechtliche DU (2014)
Kontaminationsbereiche

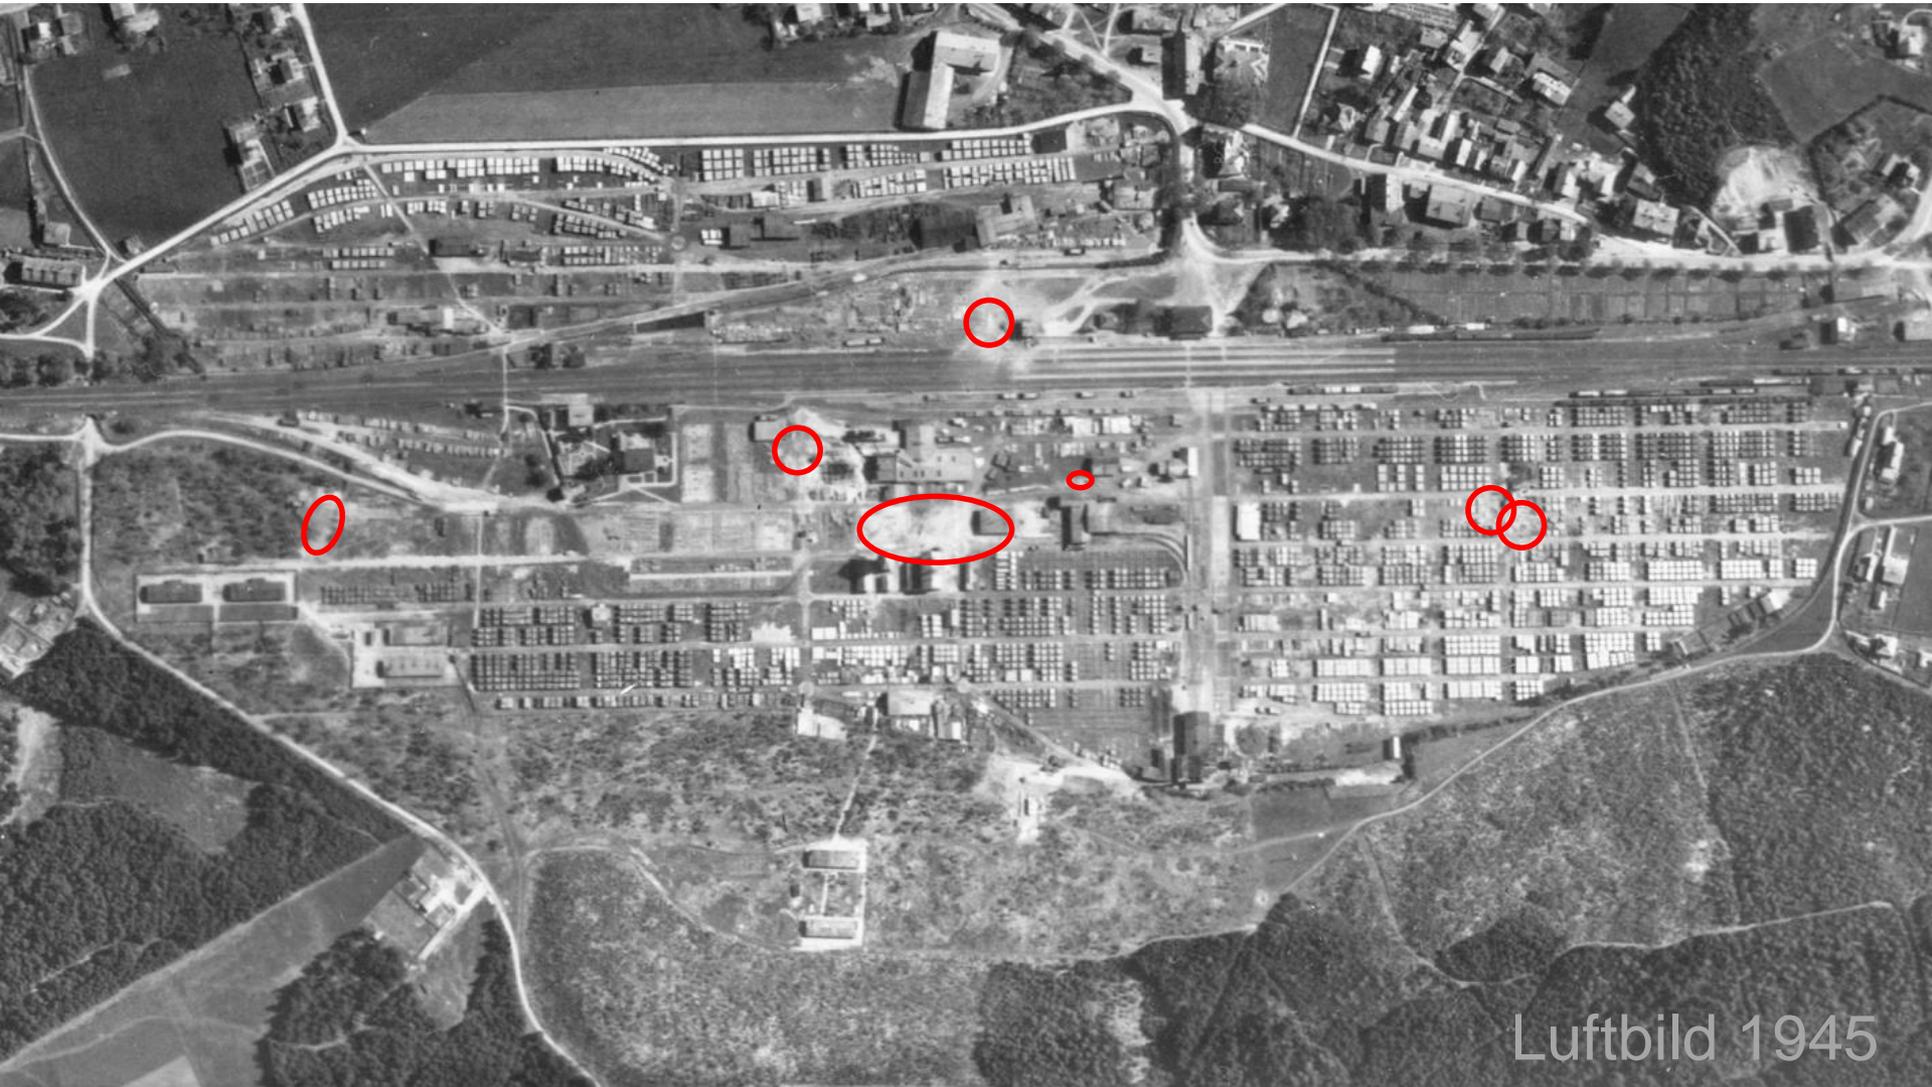
Luftbild 1945

Beeinträchtigung durch Kampfmittel im 2. Weltkrieg (erste Einschätzung)

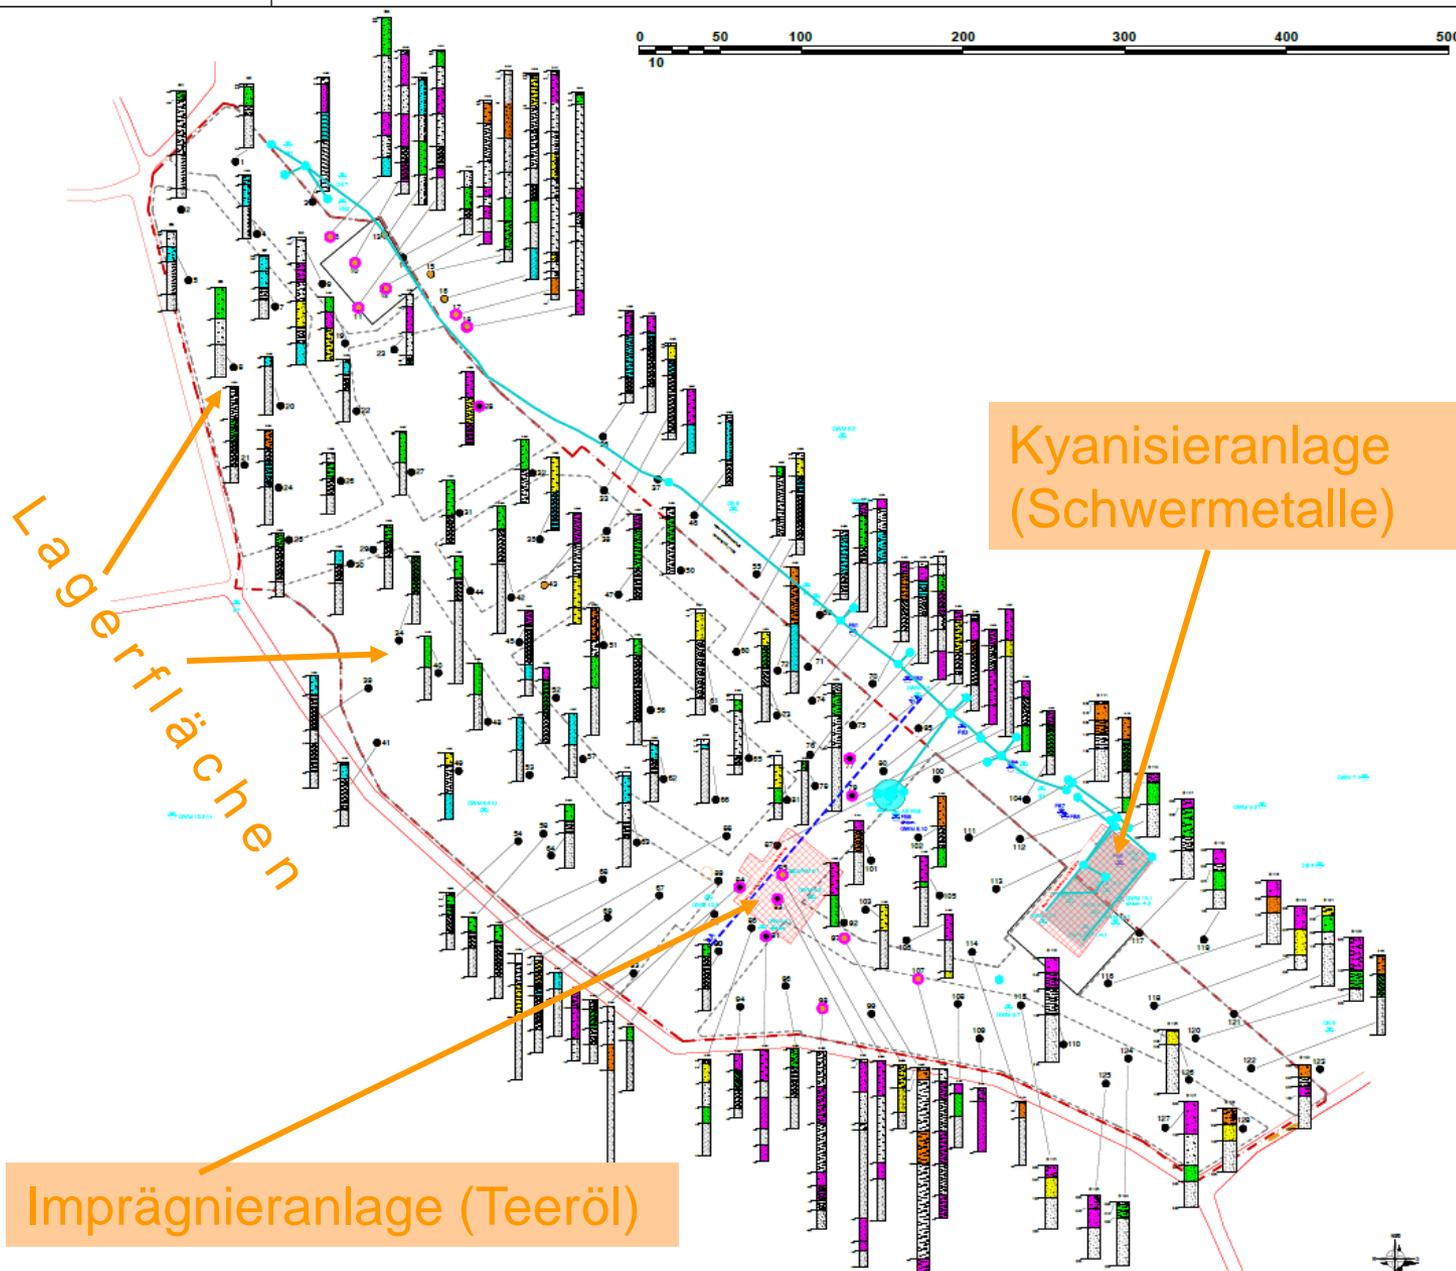
Kyanisieranlage
(Schwermetalle)

Imprägnieranlage (Teeröl)

Lagerflächen

- Untergrundbelastungen durch Schwermetalle (Hg, As) und Teeröl (PAK, BaP)
- Keine ausgasenden Schadstoffe (Lösemittel o.ä.) nachgewiesen
- Zwei tiefgehende Belastungsschwerpunkte (lokal eingegrenzt)
- „diffuse“ flächige, oberflächennahe Belastungen („Abtropfverluste“)
- Zwei tiefergehende Verfüllungen (ehem. Kiesgruben)
- Laufende Grundwassersicherung Bereich Kyanisieranlage (DB AG)
- Laufende Abstomsicherung Grundwasser (DB AG)
- Sanierungsmaßnahmen DB AG gem. öffentlich-rechtlichem Vertrag
- **Aktueller Status: nicht nutzbare Brachfläche mit Kampfmittelverdacht**

- Integration der laufenden Sanierungsmaßnahmen der DB AG (Grundwasser)
- Bodensanierung zur multifunktionalen Nutzung des Gesamtareales
(Zielrichtung: Wohnnutzung [höchstes Schutzgut])
- Sanierung bis dato unbekannter Belastungsschwerpunkte
- „Nebeneffekt“: Flächige Schadstoffentfrachtung des Areales durch bautechnisch bedingten Aushub (Baugruben für Keller usw.) deutlich über das gesetzlich erforderliche Maß hinaus.
- Kampfmittelfreigabe des Areales
- **Übergeordnetes Ziel aller Maßnahmen: Herstellung gesunder Wohn- und Arbeitsverhältnisse für das Gesamtgrundstück**
- **Austragung aus dem Altlastenkataster („Behördenbestätigung“)**
